BMW F10 528i MSV90 DME 차량으로 시동이 걸리지 않고 고장코드 1F0404, 1F4A08, 103002등이 스캔됩니다.

BMW F10 MSV90 DME/DDE 고장

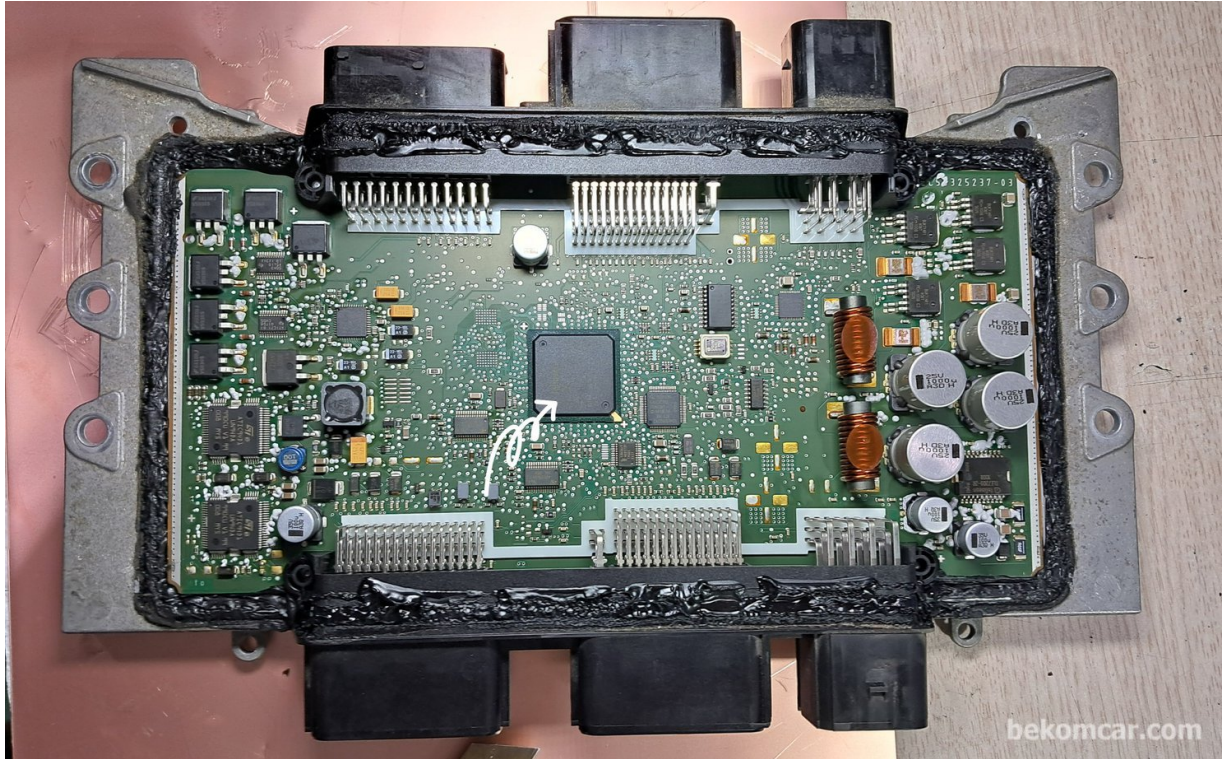
BMW F10 528i MSV90 엔진컴퓨터 DME 이다. 가운데 화살표 부분이 CPU 인데, CPU 아래부분 납땜 부분 접착이 느슨해져서 통신에러 SPI에러 밸브트로닉 에러등 고장코드가 스캔되고 시동이 걸리지 않는 경우가 흔하다.

CPU 아래부분에 수많은 작은 볼 로 되어있는 납 뿔 구조이다. 그래서 Reballing 이라는 방법으로 작업해야 한다. 일반적인 방법으로는 CPU 교체나 접촉개선을 위한 작업은 불가능하다.

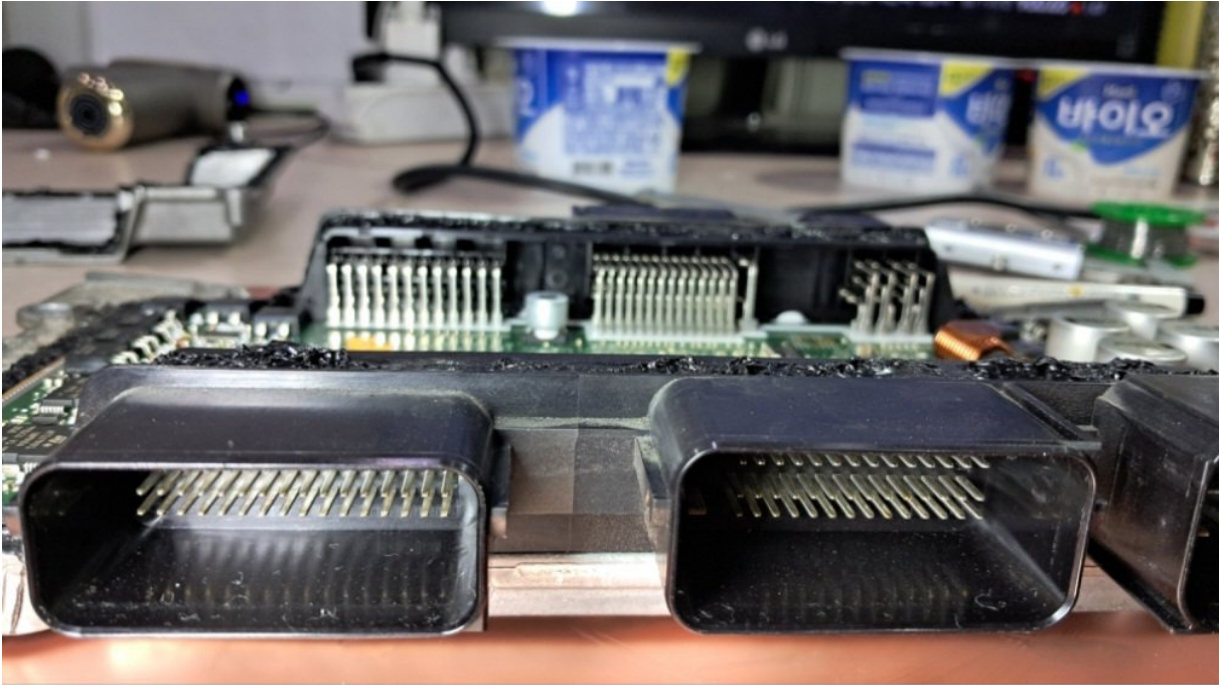
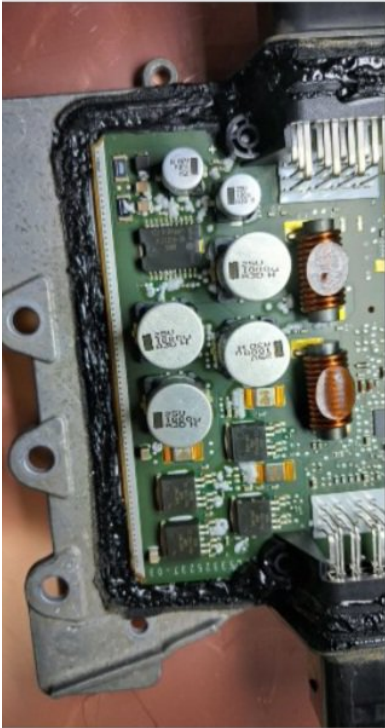
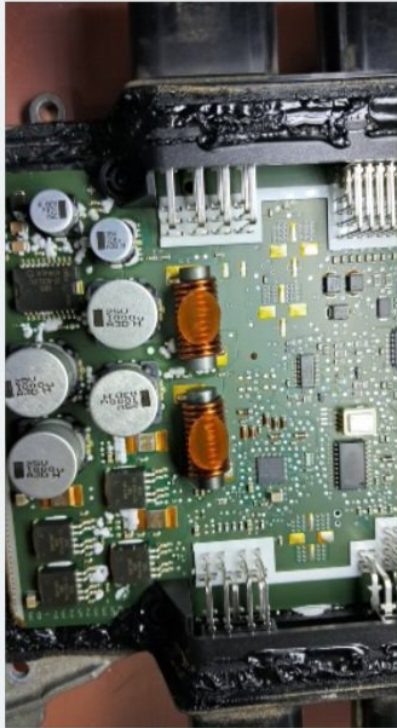
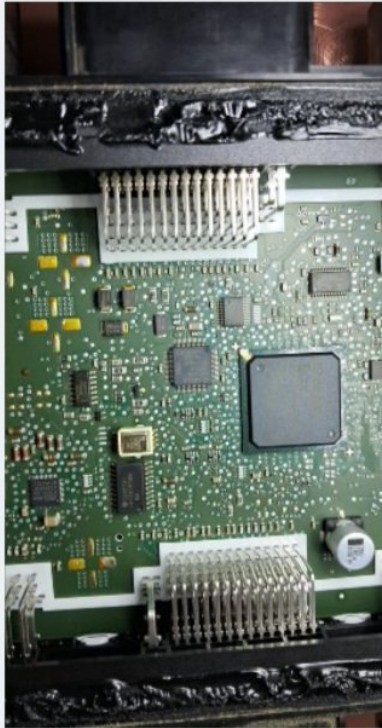
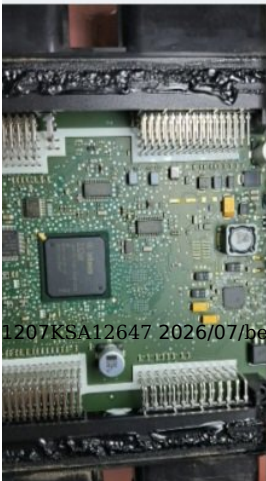
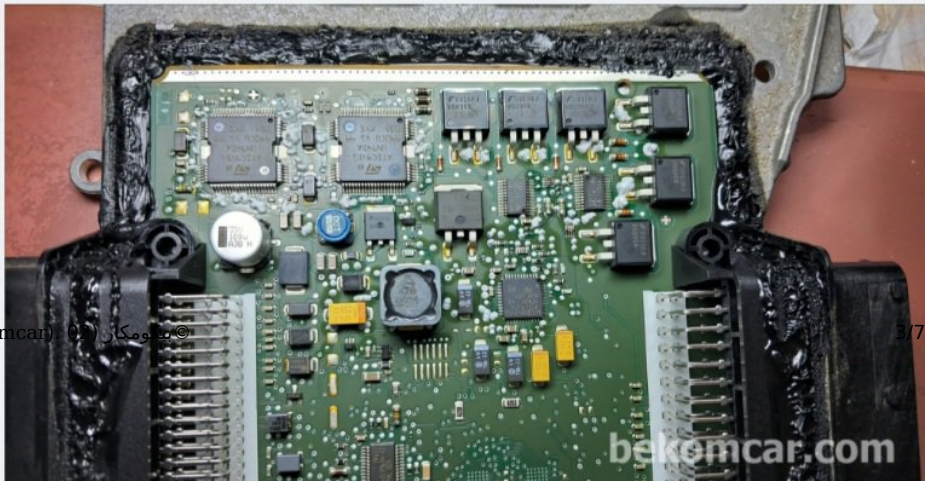
BMW F10 528i MSV90 엔진컴퓨터 DME 분해하여 PCB를 살펴본다. 인젝터와 점화코일 제어 칩과 IGBT 반도체가 있다.

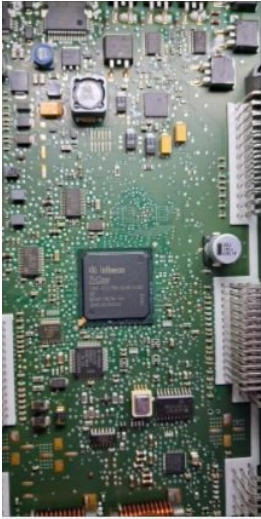
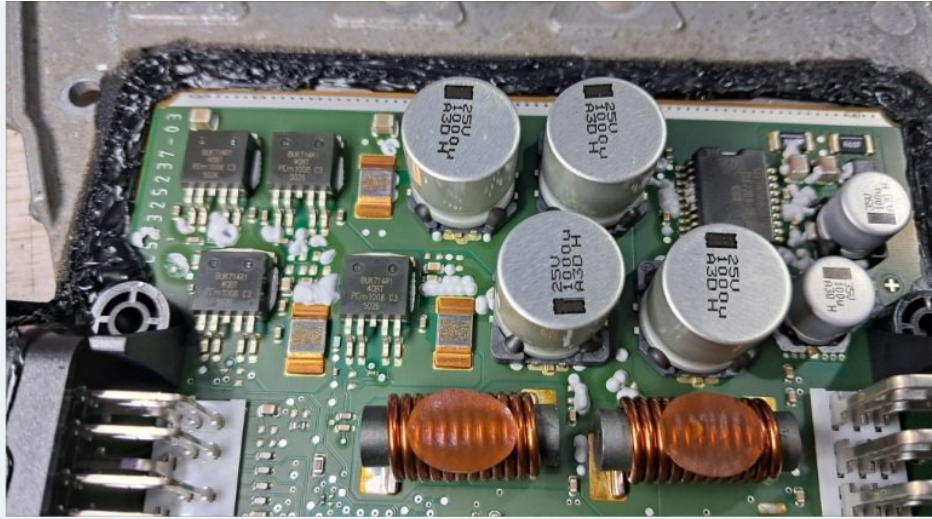
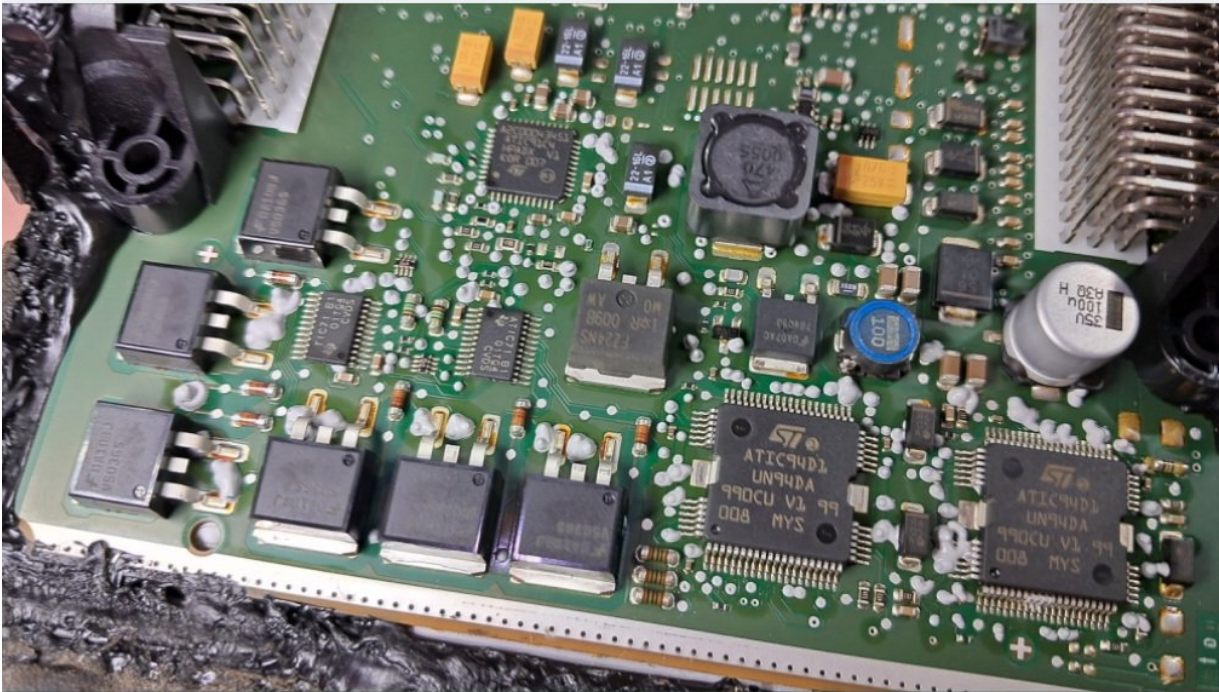
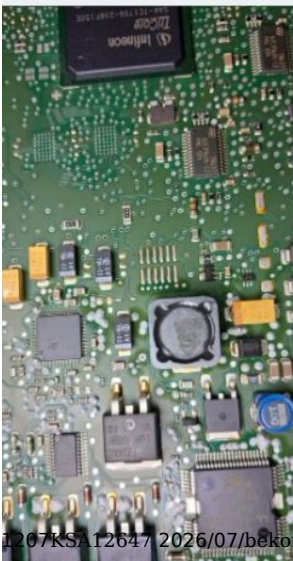
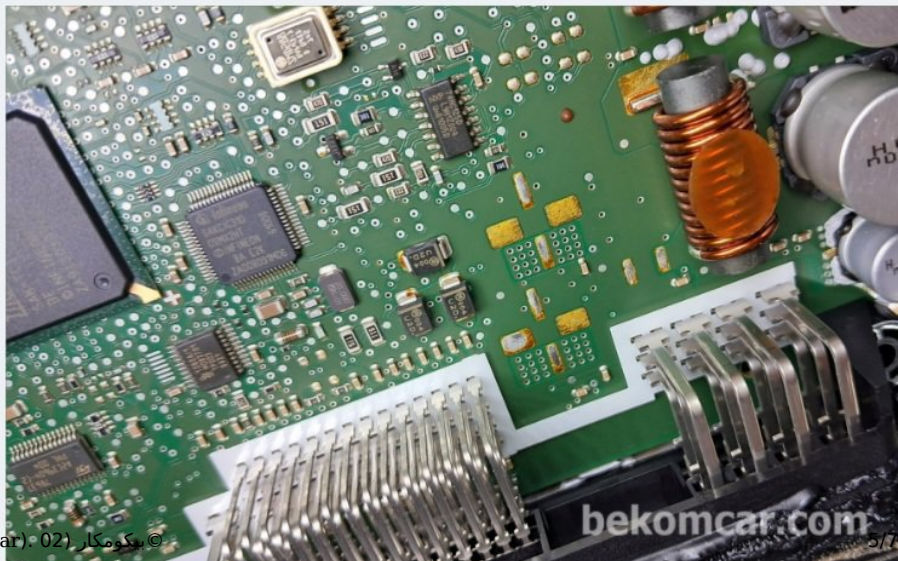
BMW F10 528i MSV90 엔진컴퓨터 DME 분해하여 PCB를 살펴본다. 엔진오일 레벨세팅이나 알터네이터 제어등의 경우 뒤쪽 PCB에 LIN BUS 송수신칩이 있다.
