스파크플러그에 검정색 선이 카본트레이스 라고 하는데, 카본트레이스 가 뭔가요?

bekomcar.com

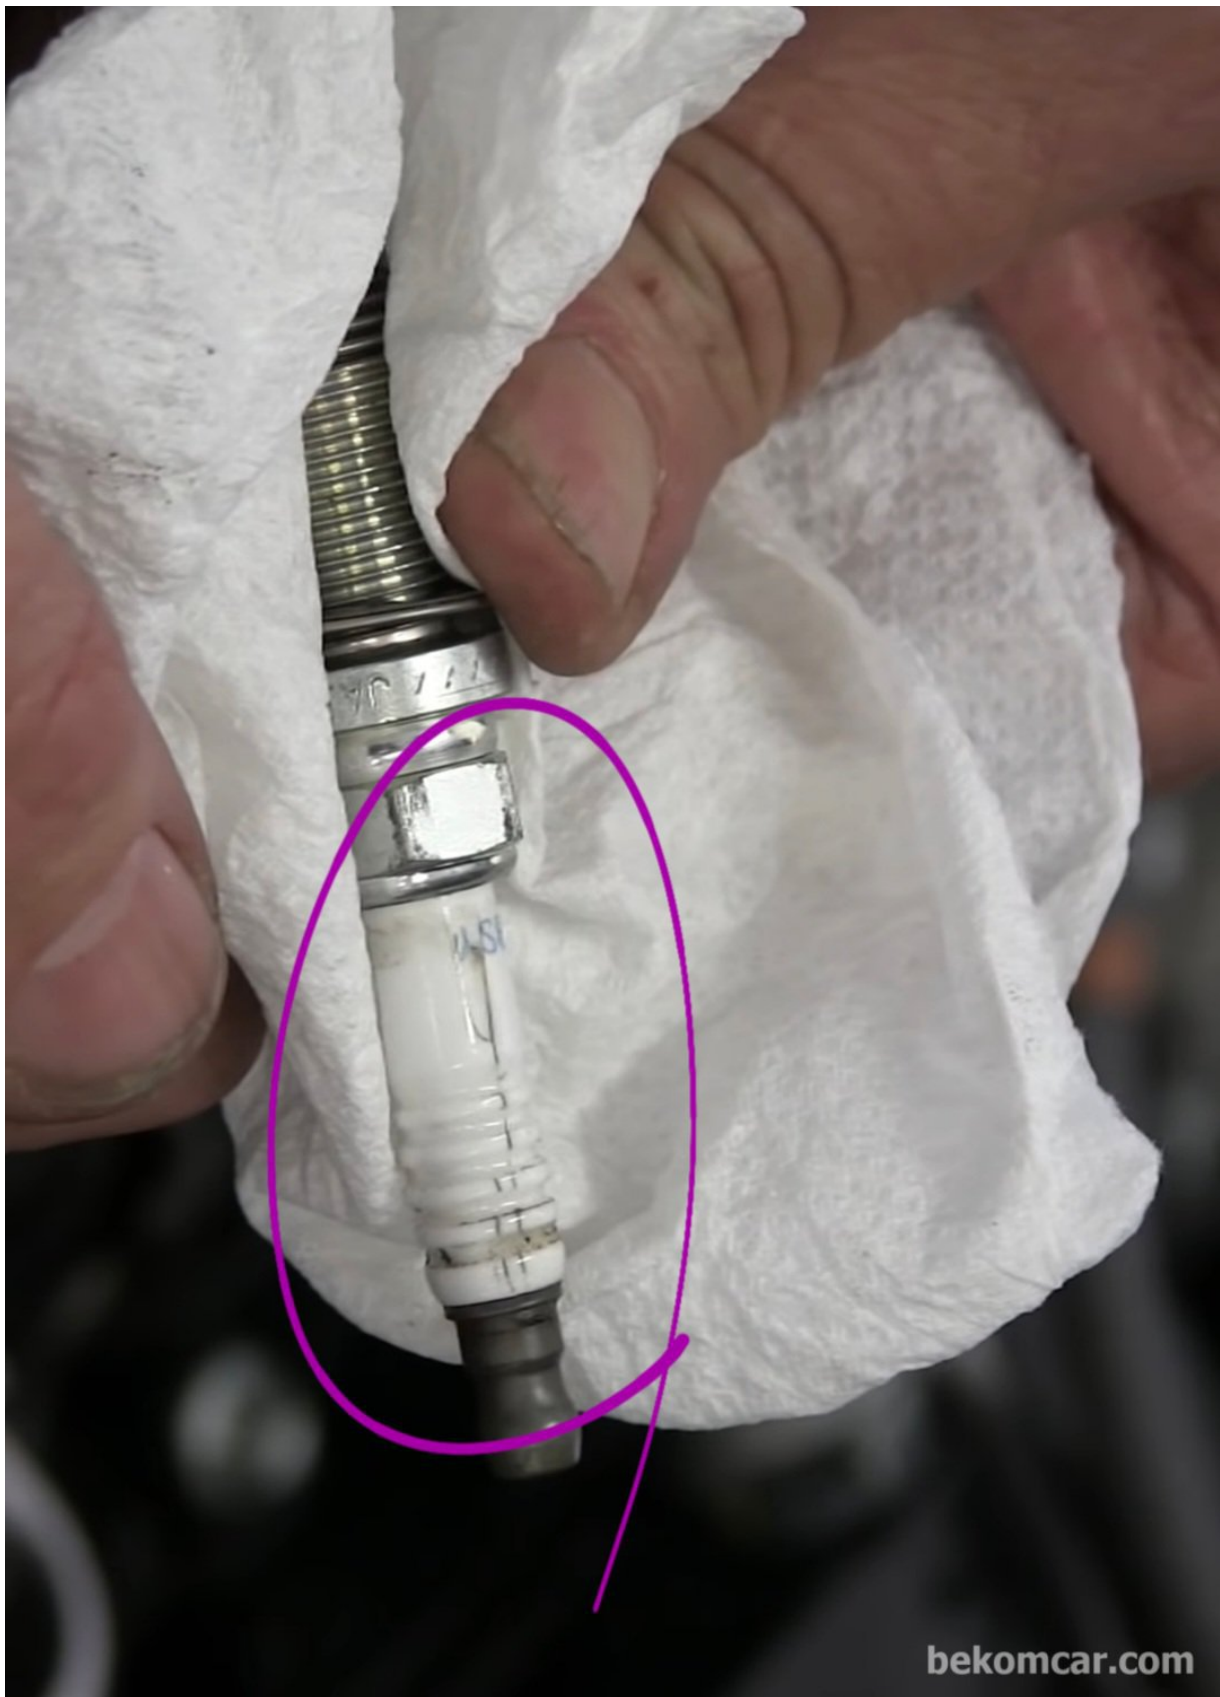
점화플러그 카본트레이스 흔적. 자료사진 Mr. Bernie Thompson, ATS, <https://automotivetestsolutions.com/>

정상적으로 점화플러그 끝부분 간극사이에서 점화가 되어야 하는데 그렇지 못하고, 절연체인 세라믹 쪽으로 그라운드가 (마이너스전기) 가 연결 되는 현상입니다. 실화의 원인중 하나인데, 원인은 점화 플러그 튜브내 먼지, 수분, 등 기타 오염물질이나 점화플러그 고장인 경우 입니다.

인젝터부터, 점화플러그코일 과 스파크플러그 점검 및 교체가 필요합니다. 위 현상은 결과물이니 원인을 찾아서 근본적인 해결을 해야 합니다.

점화플러그 청소해도 카본트레이스는 지워지지 않고 표시된다..

점화플러그 탈거후 튜브안에 있는 오염물질은 꼭 깨끗히 청소하도록 한다..
