웅웅 고주파소음이 알터네이터 고장이라고 하는데 어떻게 체크할 수 있을까요?

혼다 어코드 8세대 2.4L 알터네이터 고장증상으로 고주파 우웅 소음 원인파악 방법

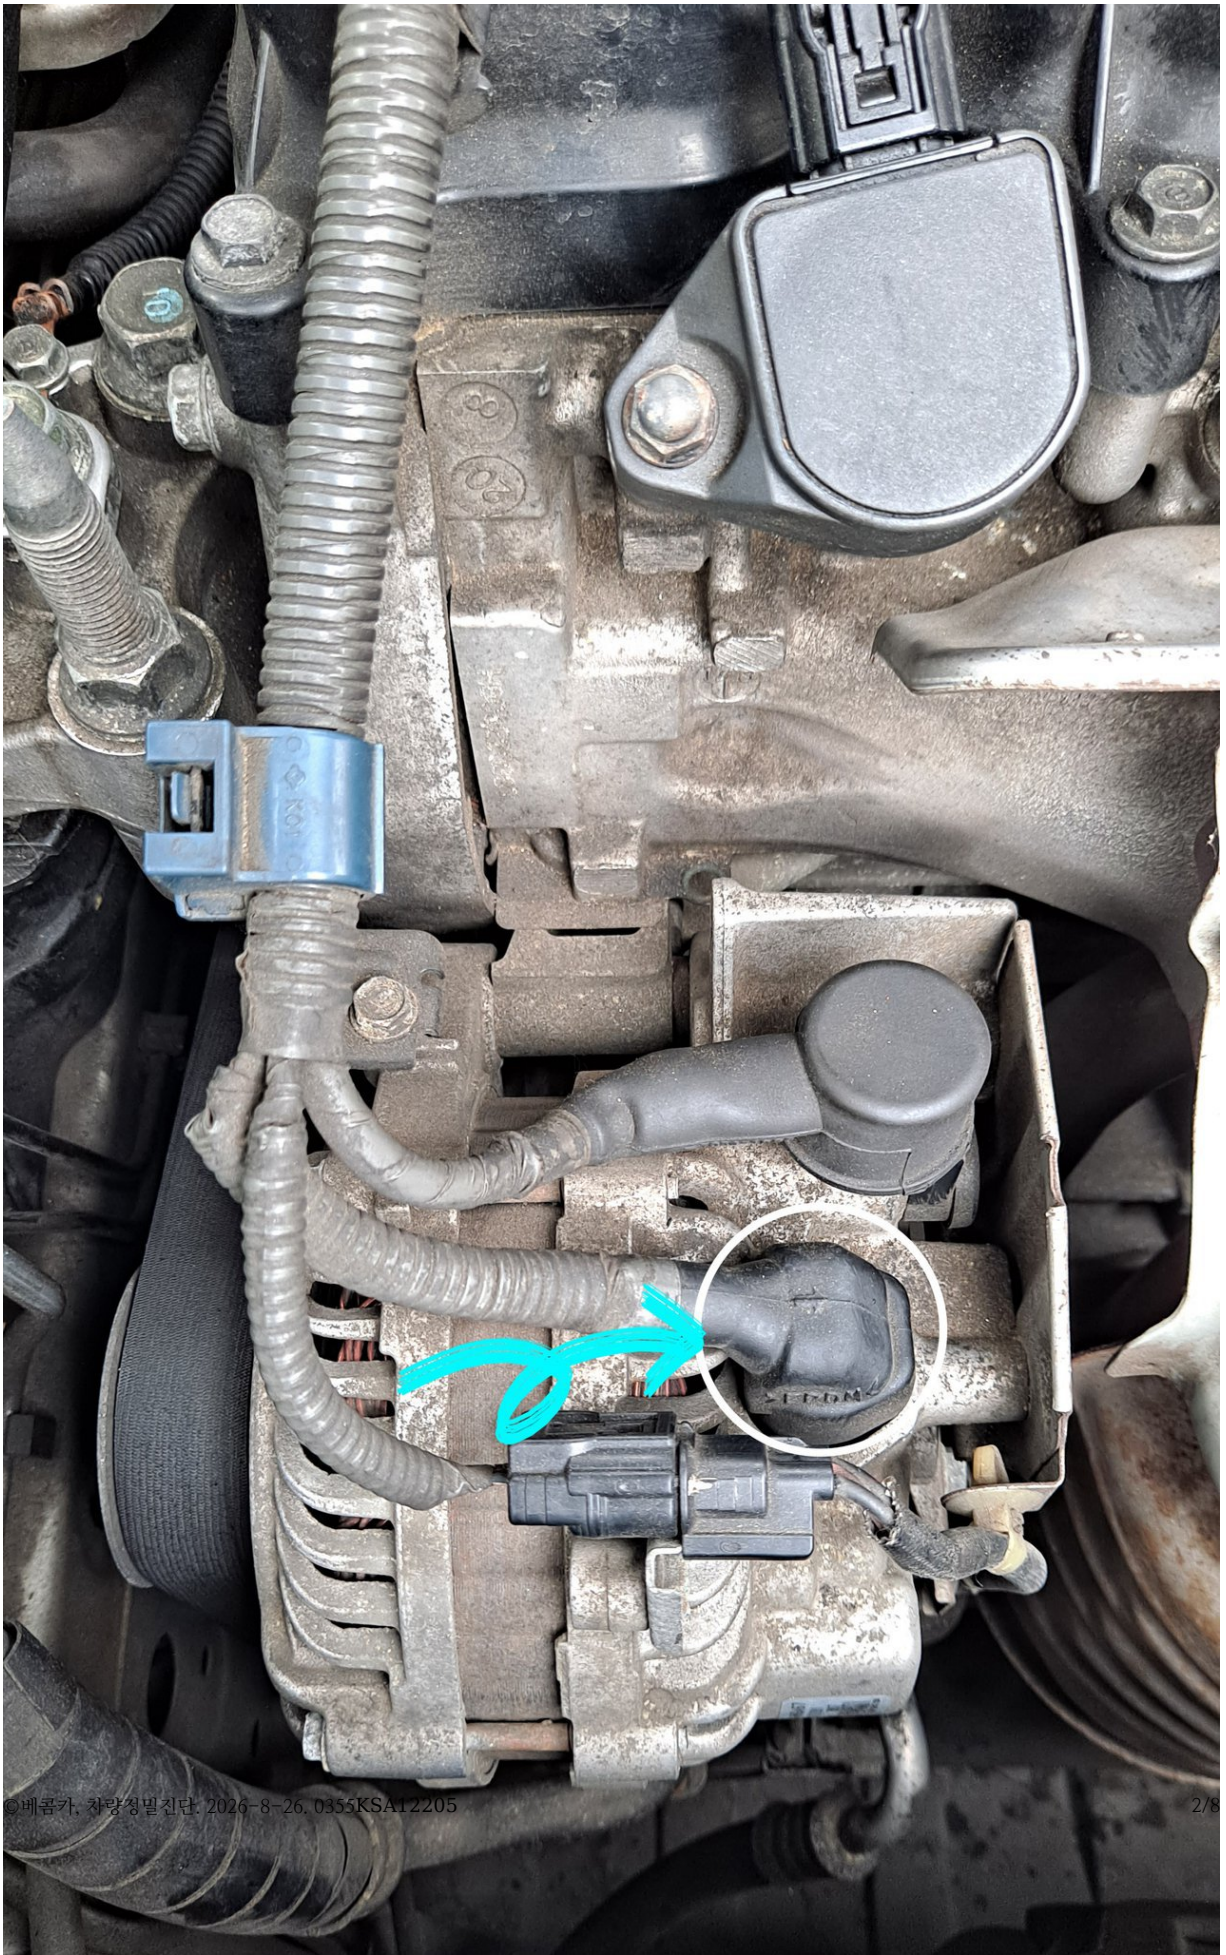
혼다 시빅 8세대 1.8 알터네이터이다. 알터네이터 코넥터를 빼서 소음이 사라지는지 확인한다. 이 원칙은 국산차 및 모든 수입차에 동일하게 적용된다.

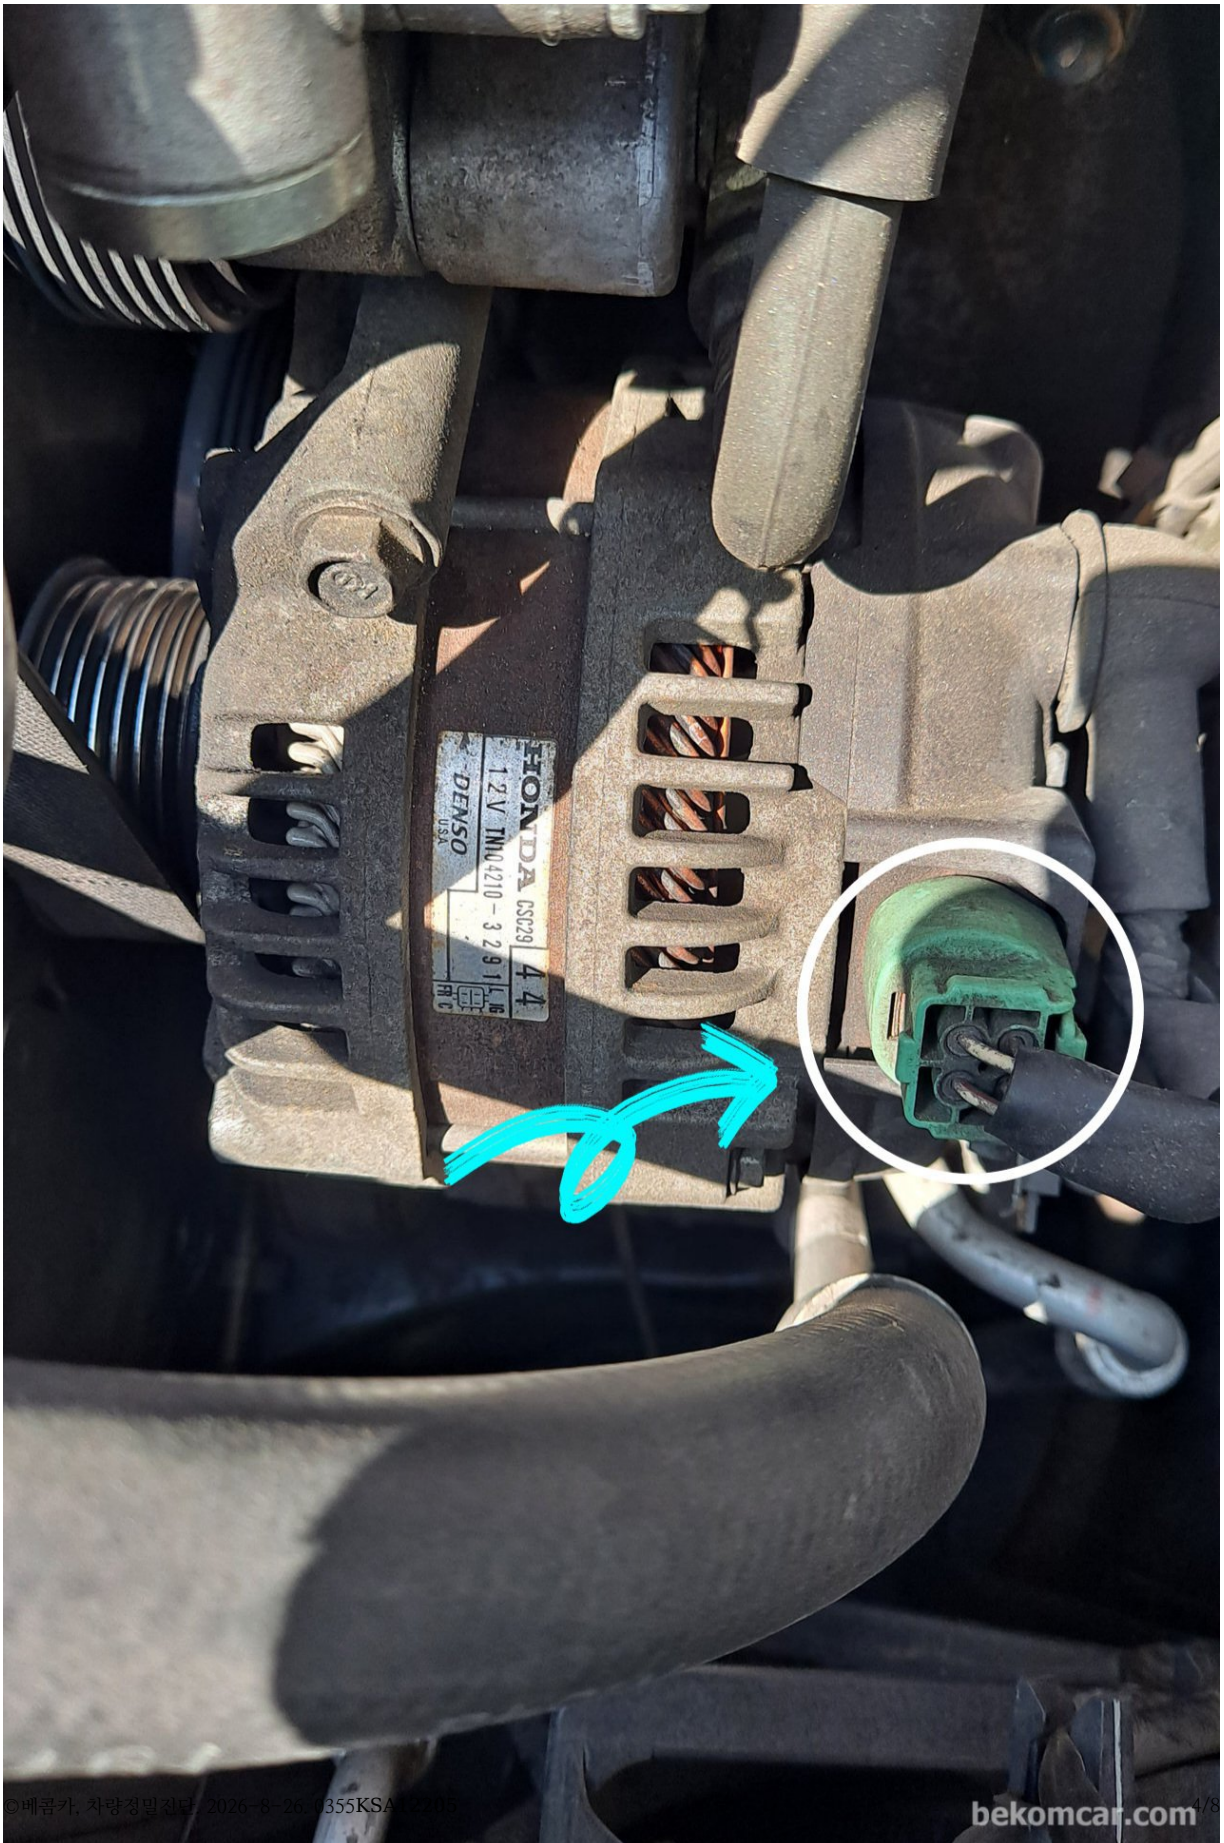
어코드 7세대 2.4 북미버전이다. 커버가 없지만 제너레이터 코넥터가 잘 보인다. 뒤쪽 동그란고무로 덮힌것이 알터네이터 플러스 B+ 단자이다.

제너레이터 뒤편에 알터네이터 콘트롤 장치가 있다. 그리고 보통 3개의 연결 선이 있다. 하나가 B+ 라는 알터네이터 플러스 단자이고, 에어컨 콤프레서로 연결되어 있다. 그리고 마지막이 알터네이터 콘넥터이다.

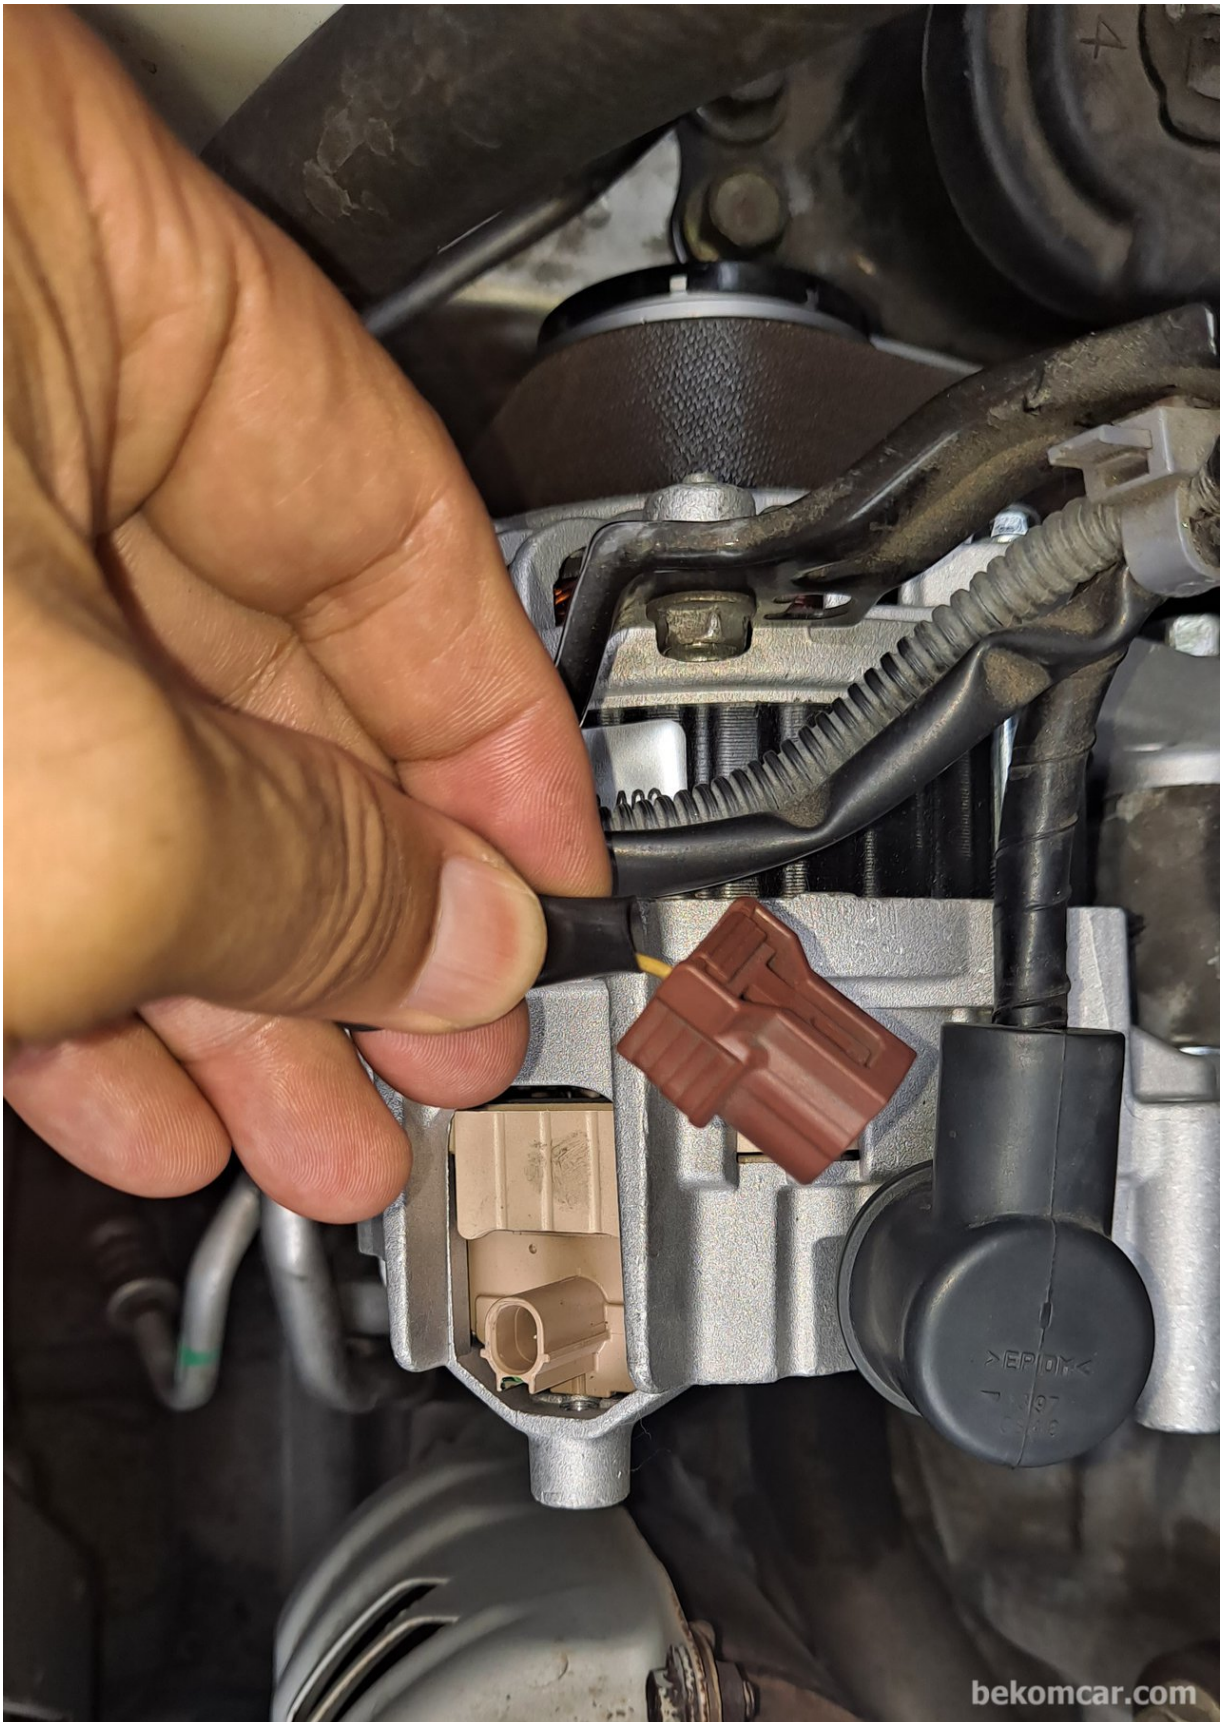
어코드9세대 알터네이터의 코넥터이다. 고주파 소음시 이 콘넥터를 탈거해서 소음이 사라지면 알터네이터 다이오드 부품의 불량이다. 각 차량별 알터네이터에 따라서 위치나 모양은 조금씩 다르다는것을 기억하자.

따라서 알터 콘트롤 코넥터를 빼면 발전기 고주파소음이 없어진다. 즉 코넥터를 빼고 장착하고를 하면, 알터가 고장인지 쉽게 파악이가능하다.
