공연비 농후 P0172 P0175와 퍼지벨브 와 관련이 있나요? 농후 공연비때문에 퍼지벨브 를 교환해야 한다고 합니다.

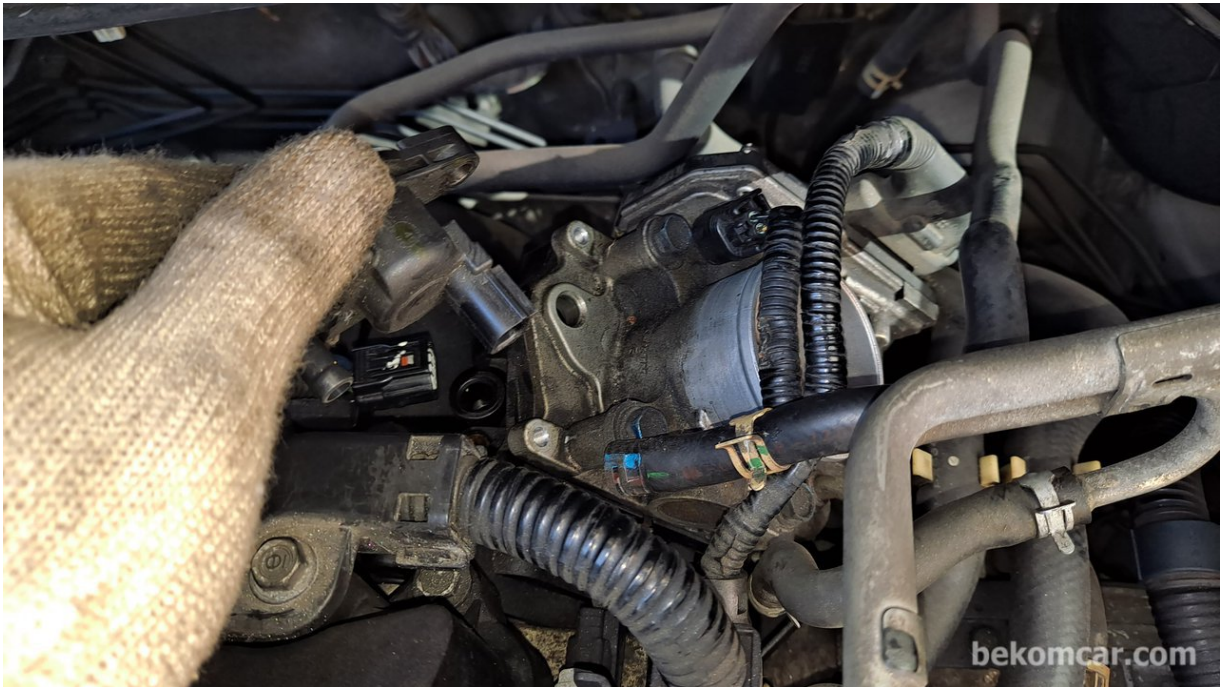
혼다 시빅의 PCSV 위치이다. 캐니스터에서 유증기를 엔진으로 보내고 닫고하는 역할을 한다. 퍼지벨브가 상시 열림고착시에는 사실상 공연비 농후 (System Rich)가 아니라 희박에 더 영향을 준다. 베콤카 건강검진중 혼다 시빅 8세대 차량이다.

퍼지벨브가 상시 열림고착시에는 사실상 공연비 농후 (System Rich)가 아니라 희박에 더 영향을 준다. 시동후 잠시동안은 농후에 영향을 준다., 유증기가 빠지고 나면 다음부터는 공기만 들어오기 때문이다.

시동후 초기에 연료보정값이 농후 (Rich)로 되다가 조금 시간지나면 희박 (Lean)으로 변하는지를 체크한다. 연료보정값이 바뀌게 된다. 따라서 퍼지벨브 열림고착은 공연비 희박과 더 관련이 있다.
