[공통, 소프트웨어 & 진단]

## 연료계량농후 P0172 혹은 P0175 고장코드와 퍼지벨브와의 관계파악

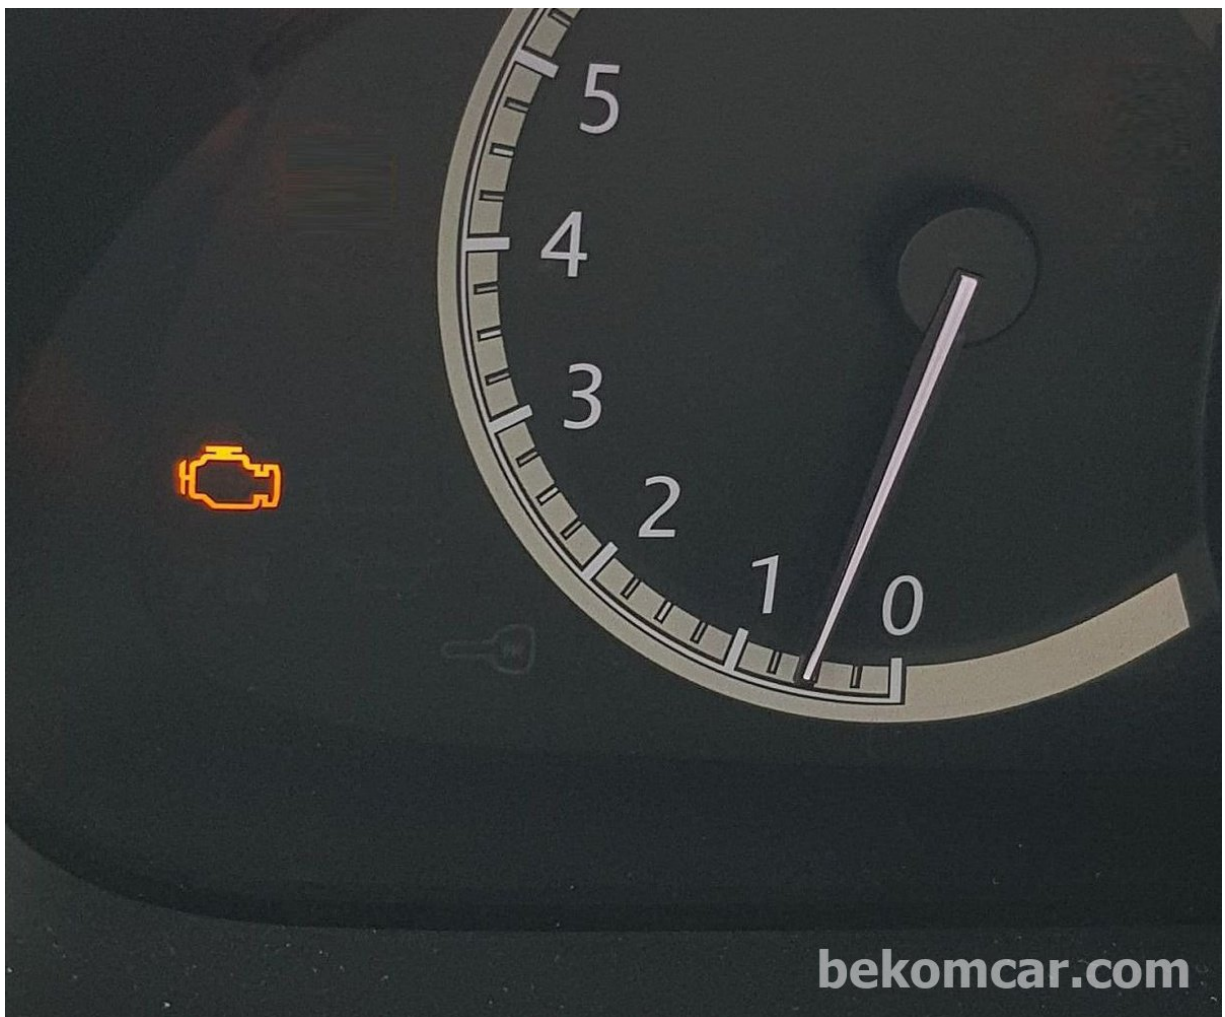
퍼지벨브PCSV가 열린상태로 고착되면 처음에는 '시스템 농후 Running Rich' 이었다가 '시스템 희박, Running Lean' 상태로 변한다. 따라서 퍼지벨브 고착개방인 경우, OBD2 진단기 고장코드는 P0171, P0174등 시스템희박 이 될것이다. 이 원칙은 모든 내연기관엔진 (ICE, Internal Combustion Engine) 에 해당된다.

엔진경고등 표시후, 진단기 점검결과 P0172등 시스템농후 인정우이다. 연료계량농후 라고도 하는것 같다. 일시적으로는 퍼지벨브와 관련성이 있을수 있다.

다음에 시동을 걸고 STFT 값을 체크한다. 퍼지벨브가 열린상태로 고착되었으면 유증기를 모아놓은 캐니스터에서 유증기가 유입되어 시스템농후 (System Rich)가 될것이다. 이 상황은 바로 STFT 그래프에 표시가 된다.

다음에 RPM을 2000~3000정도 몇 분정도 유지한다. 고 RPM 유지중에도 지속적으로 STFT 그래프를 모니터링 한다. 시간이 지날수록 Rich농후 상태에서 희박 Lean 상태로 전환이 될것이다. 왜냐하면 유증기를 다 가져다 사용하고나면 그다음부터는 유증기가 아니라 공기가 들어오기 때문이다. 이 퍼지벨브를 통하여 들어오는 공기는 흔히 말하는 도둑공기이다. 즉, 공기질량 센서 (MAF) 이 측정하지 않는 공기이기 때문이다.
